**LAUDO TÉCNICO DE INSPEÇÃO DO SPDA CONFORME NORMA NBR
5419/2015**

PREDIO COZINHA REFEITÓRIO

PREDIO GINÁSIO

PREDIO TECNOLÓGICA

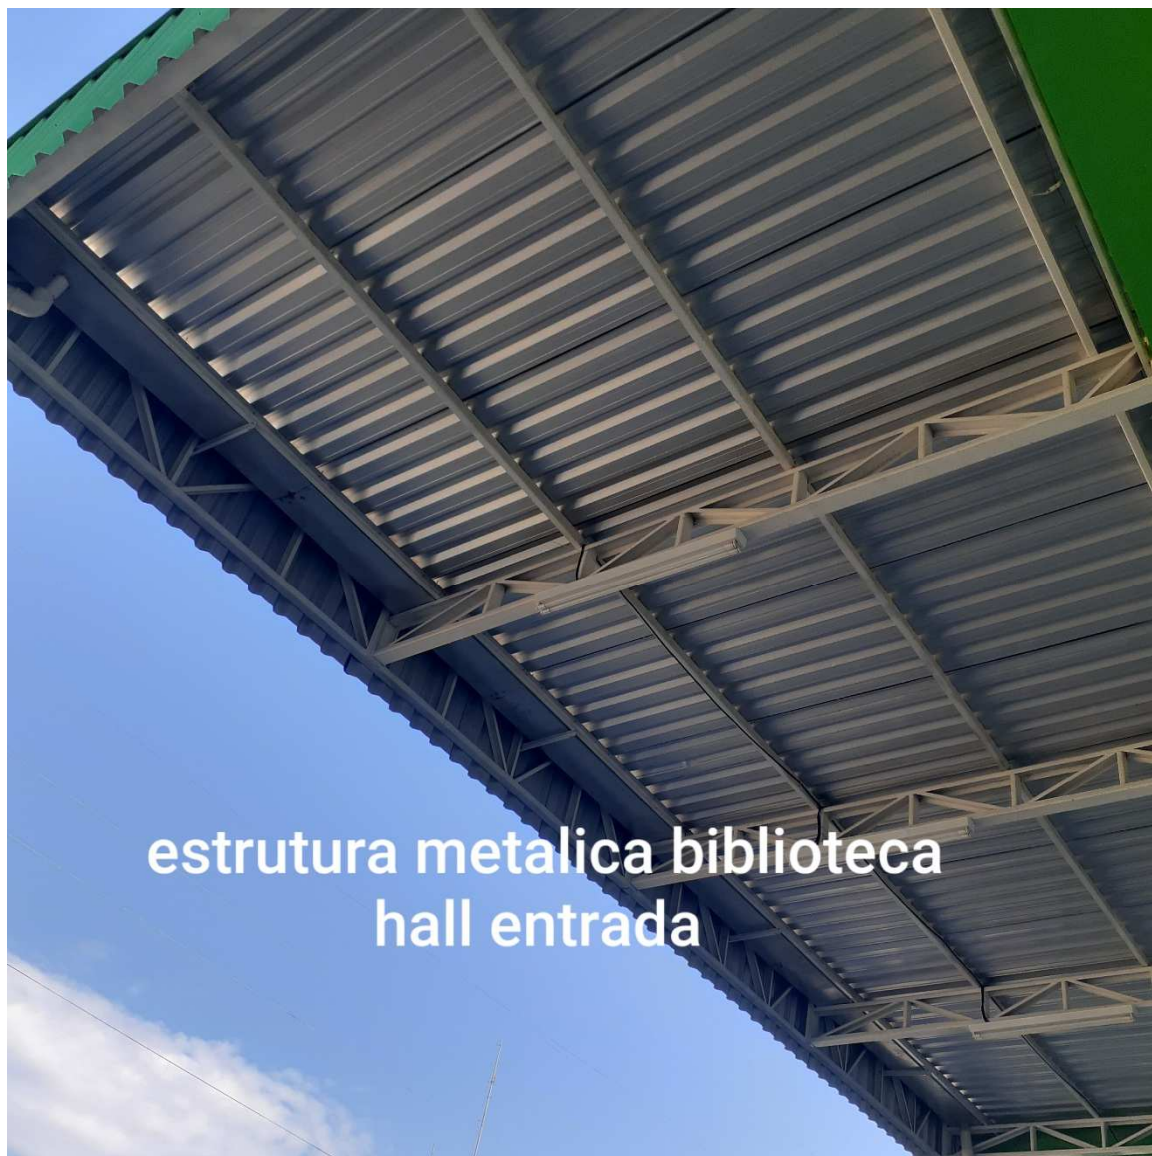
estrutura metalica biblioteca
hall entrada

**ESTRUTURAS METALICAS NÃO ATERRADAS E NÃO
EQUIPONTENCIALIZADAS**

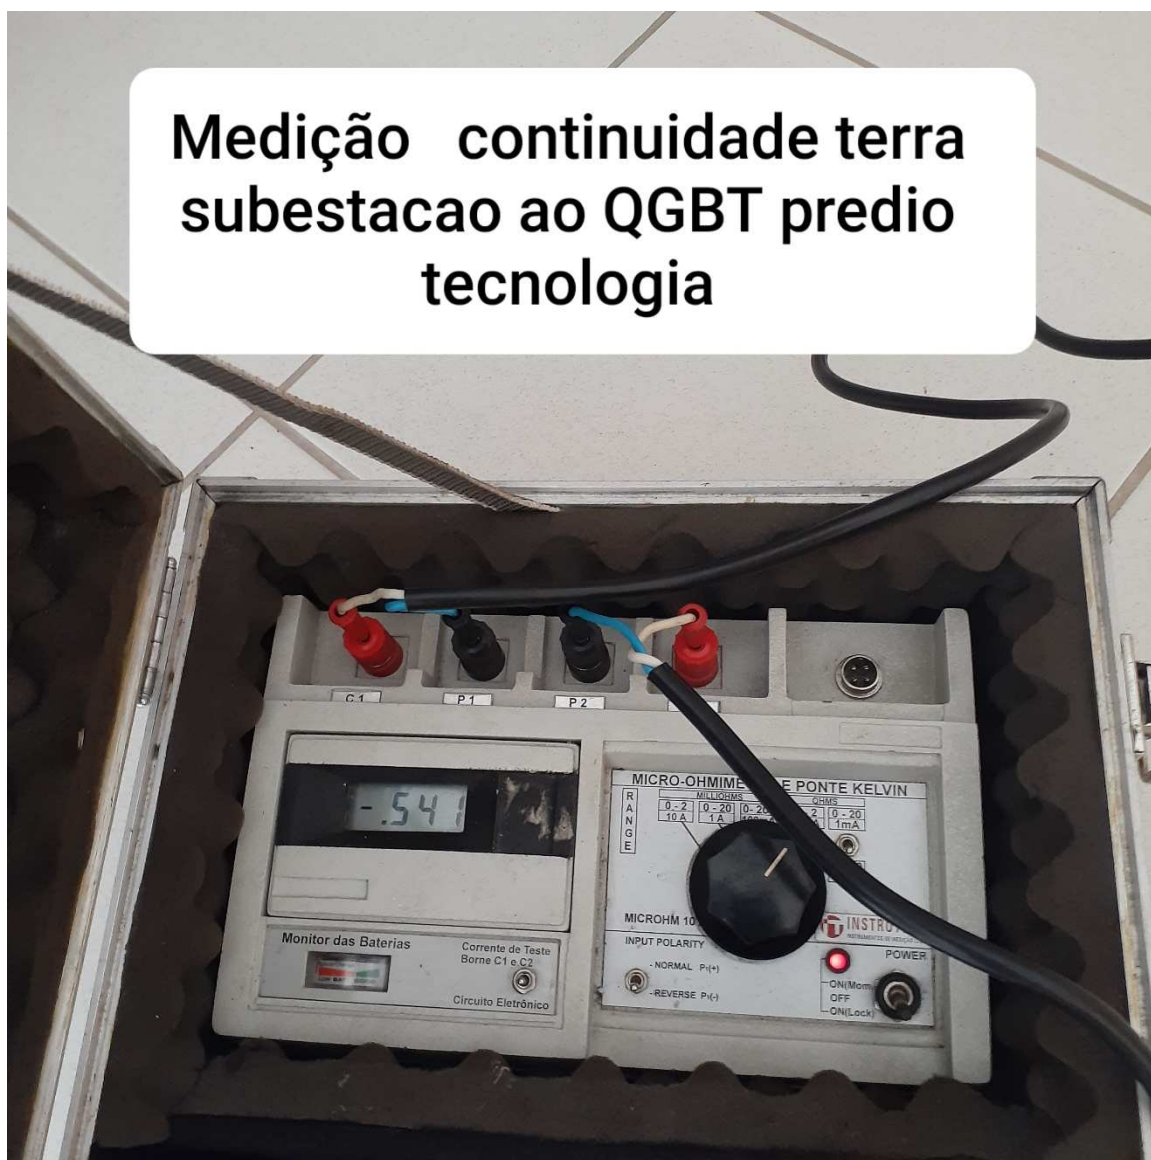
Deve ser interligado este ponto com malha do SPDA

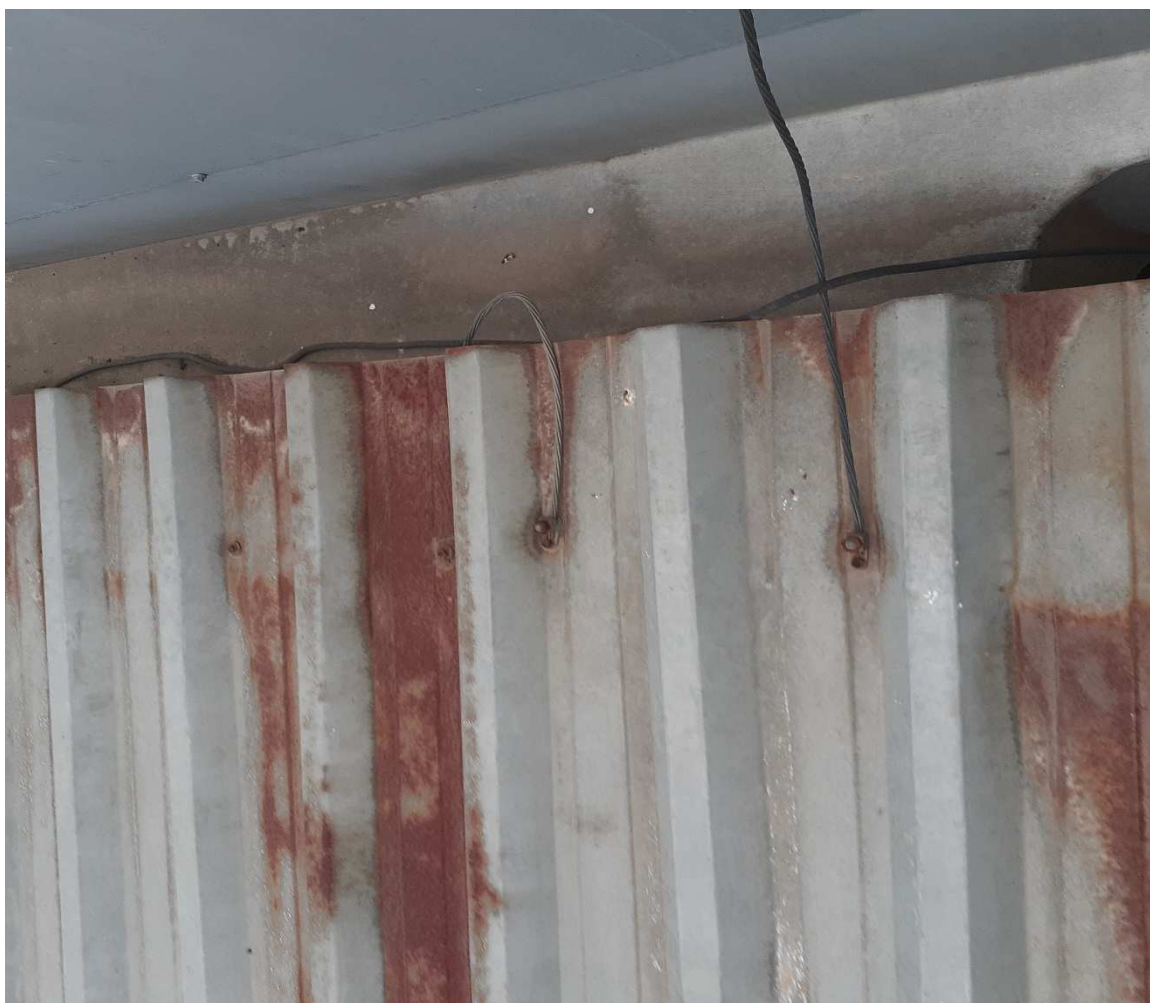
**FAZER MANUTENÇÃO NAS CONEXÕES CABOS INTERLIGAÇÃO AS
TELHAS DE ALUZINCO CONECTORES OXIDADOS**

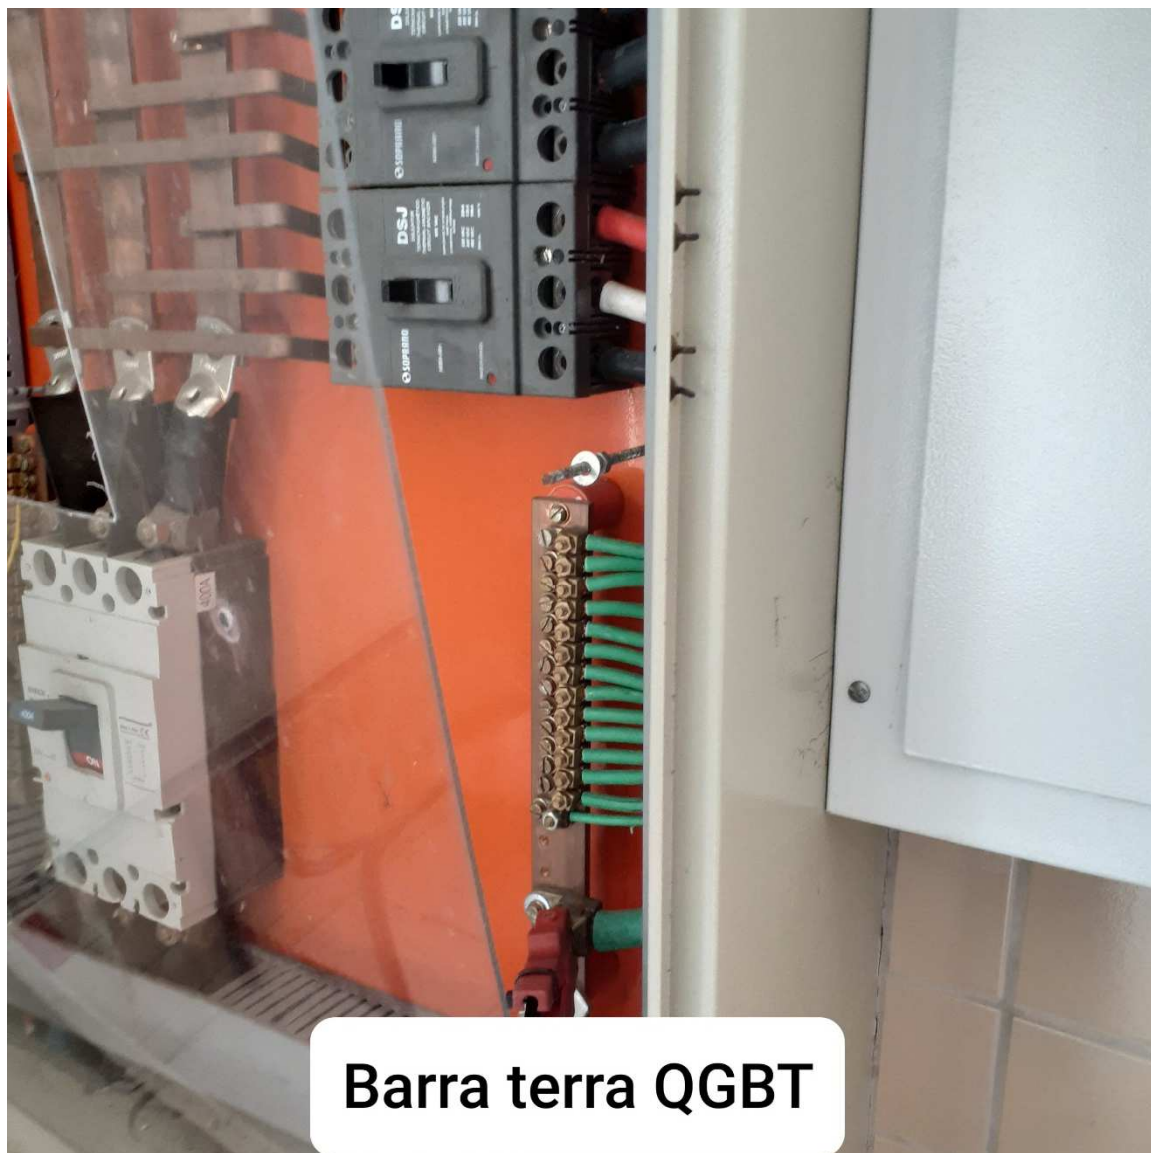
Deve ser interligado este ponto com malha do SPDA
