**LAUDO TÉCNICO DE INSPEÇÃO DO SPDA CONFORME NORMA NBR  
5419/2015**

**PREDIO ADM CENTRAL, LAVANDERIA E SALAS DE AULA PREDIO  
PRINCIPAL**

**PREDIO LABORATORIAL**

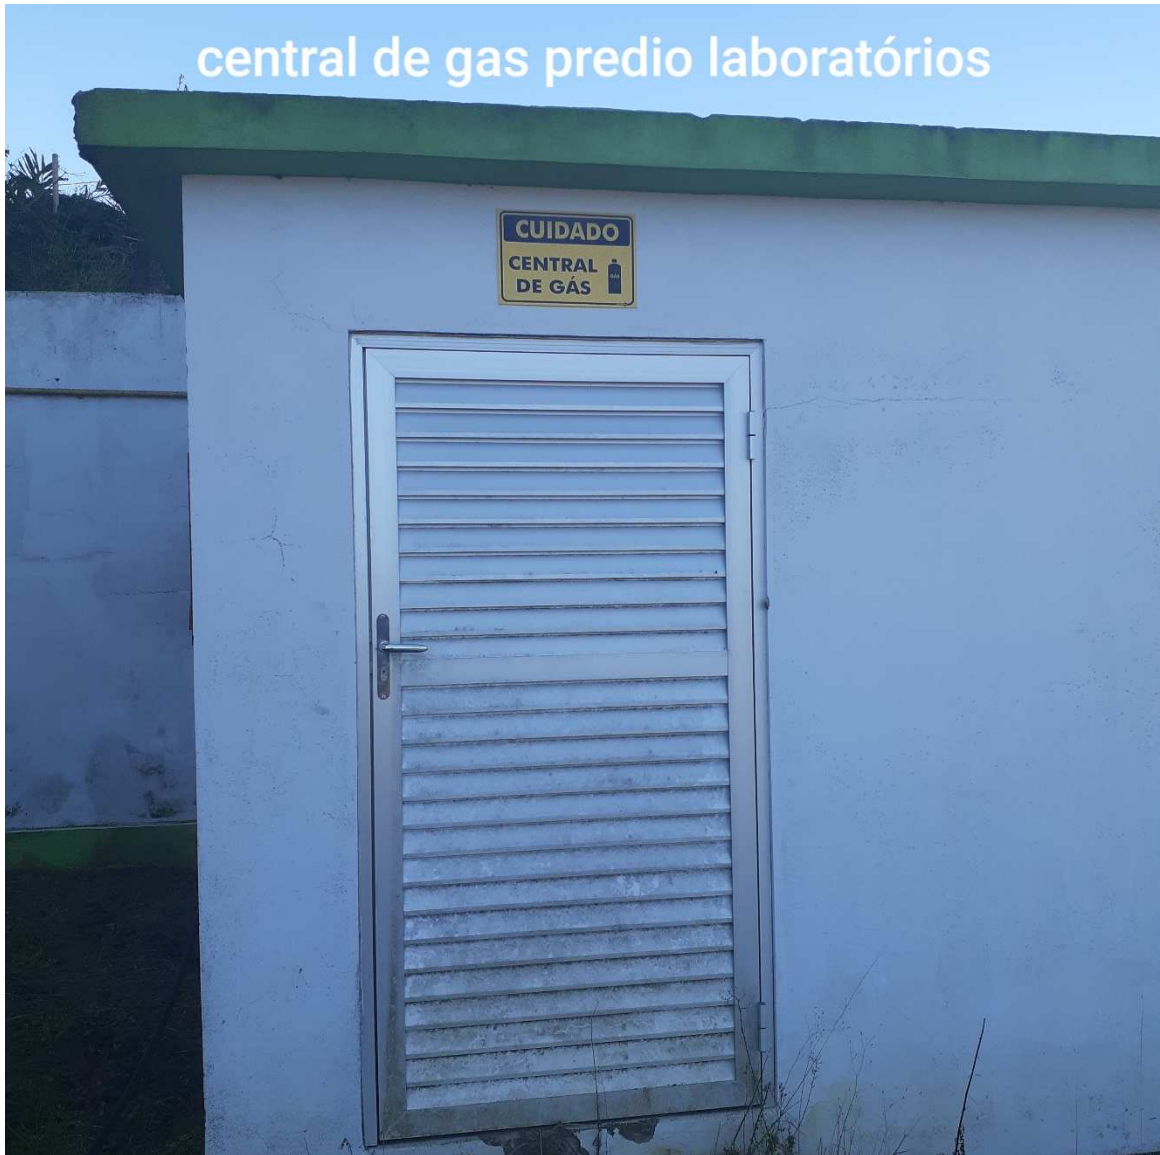
**ESTA DEVE SER ATERRADA E EQUIPONTENCIALIZADA A MALHA**
