**LAUDO TÉCNICO DE INSPEÇÃO DO SPDA CONFORME NORMA NBR  
5419/2015**

**PREDIO ADM CENTRAL, LAVANDERIA E SALAS DE AULA PREDIO  
PRINCIPAL**

**PREDIO LABORATORIAL**

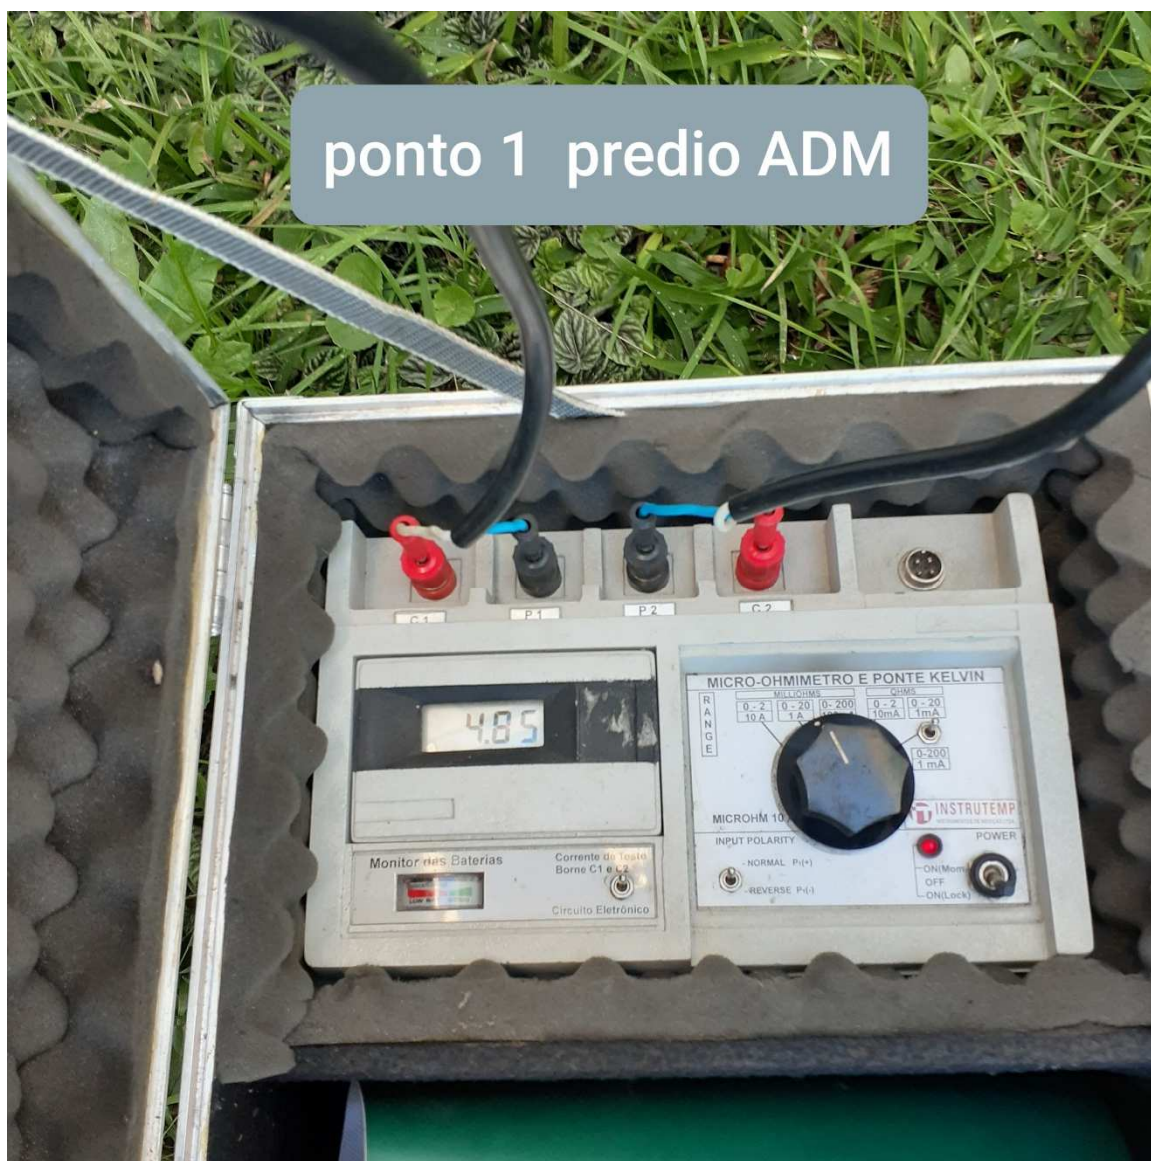
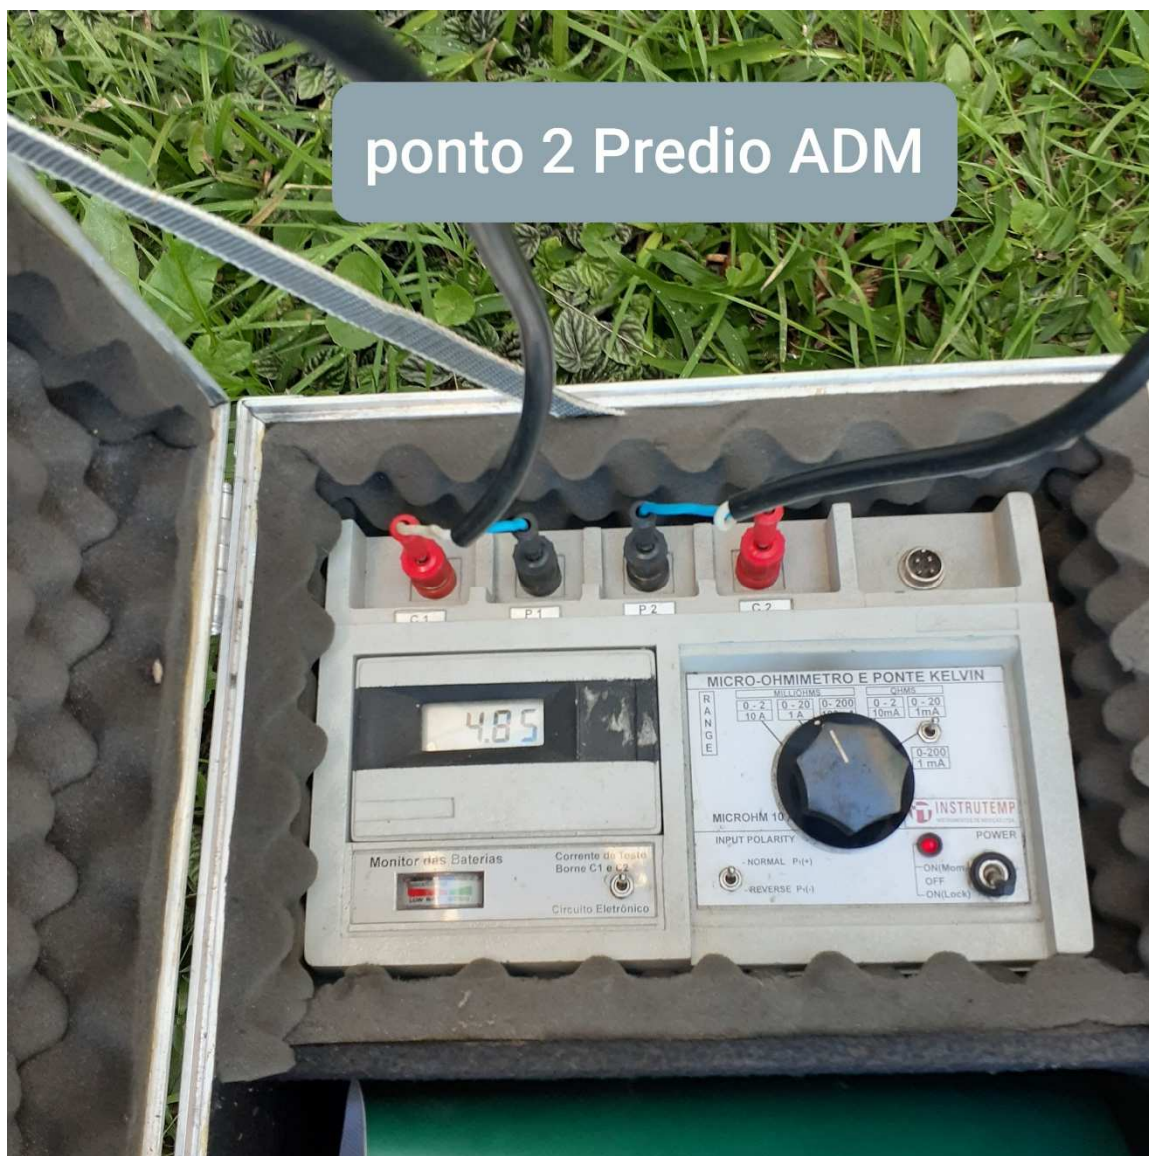
**Ponto 01/02 e 07 caracteriza mal contato nas conexões ou oxidação do conector de emenda dos cabos, sendo necessário a manutenção dos mesmos**
